# Undersøgelse af branden i byggeriet E/F Grøndalsbo Vanløse Den 25. marts 2022

Dato: 10. juni 2022

Nærværende rapport vedrører undersøgelse af branden i byggeriet E/F Grøndalsbo Vanløse den 25. marts 2022.

Rapporten er udarbejdet af DBI (Dansk Brand- og sikringsteknisk Institut) i samarbejde med Rambøll A/S.

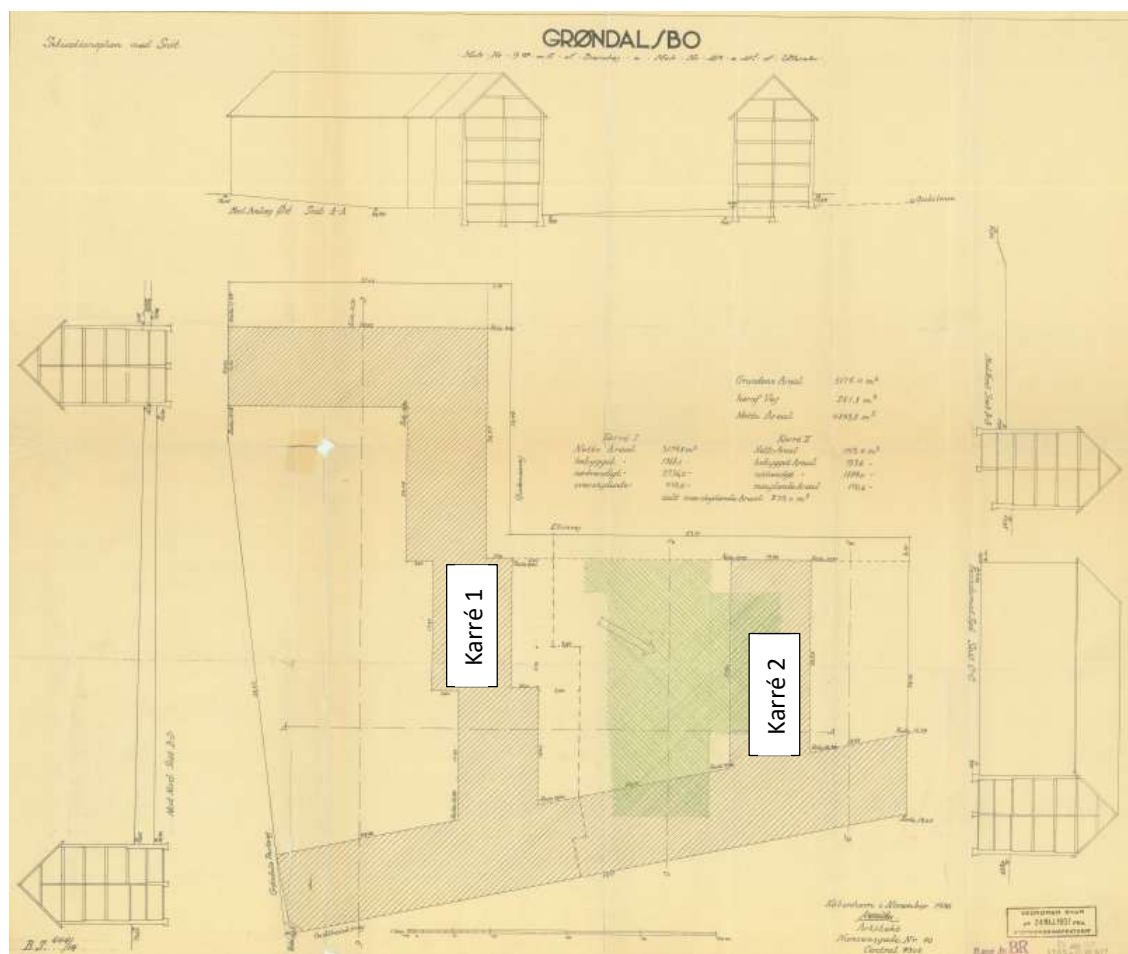
Byggeriet bestod af 2 selvstændige matrikler og dermed også 2 karréer, som var sammenbygget via en brandmur (brandvæg) mod Godthåbsvej, som det fremgår af Figur 1 herunder.

Figur 1 Byggeriet var opdelt i Karré 1 og Karré 2

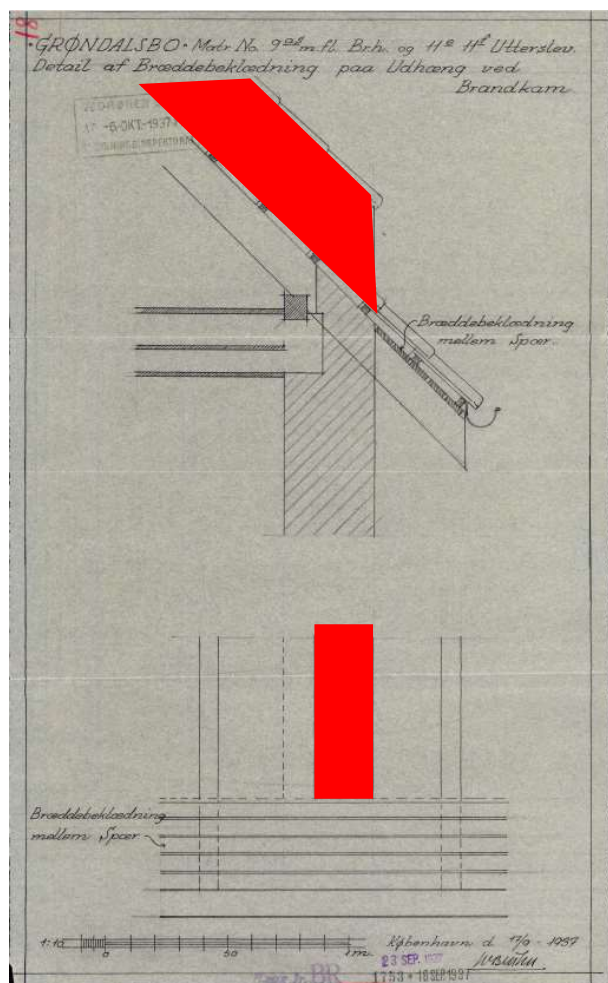
Af byggesagens materiale fra 1936 fremgår det, at i forbindelse med byggesagen ansøges og godkendes det, at føre bræddebeklædningen mellem spær ubrudt forbi brandvæggen som vist på Figur 3 (brandvæg optegnet i rød).

Figur 3 Tegning vedr. ansøgning om tilladelse til at føre brædder ubrudt forbi brandvæggen. Dato 17. sept. 1937.

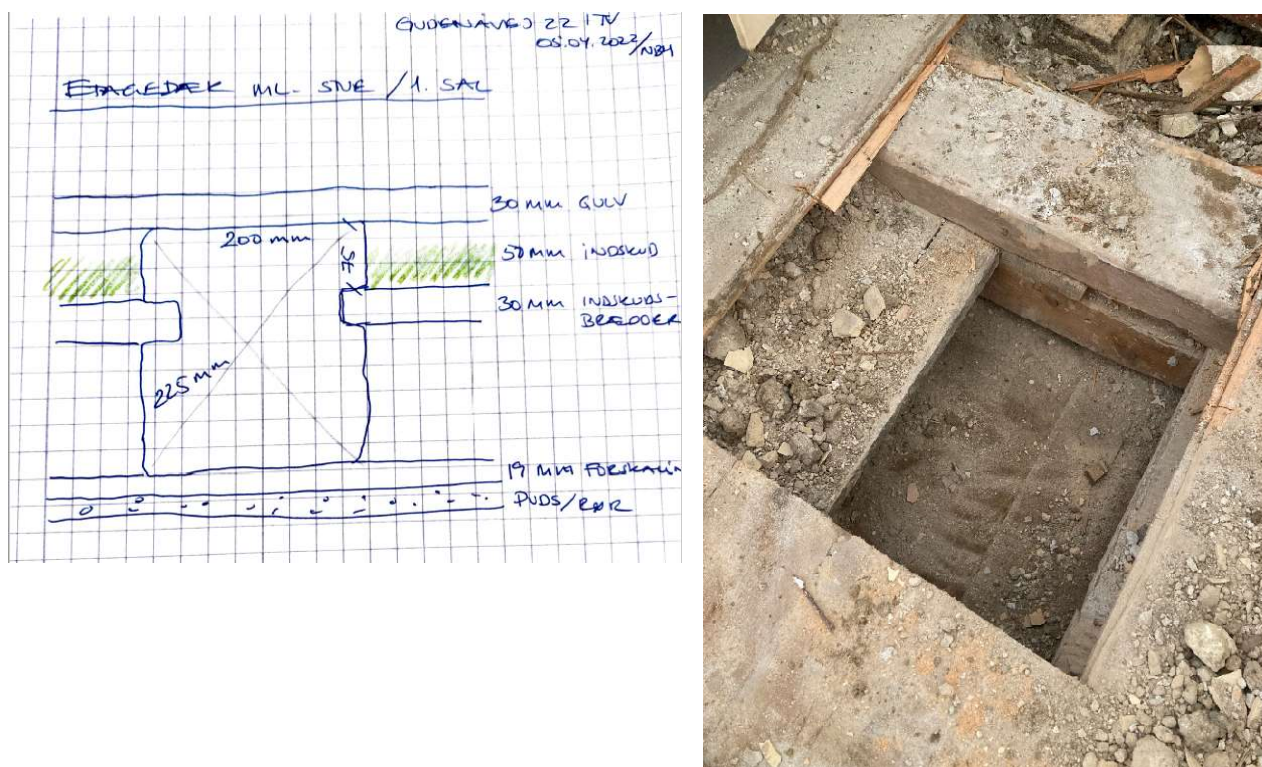
Etagedækkene var dels udført som en stålarmet betonplade ved køkken og bad, som ikke undersøges yderligere, og dels som et bjælkelag i 8x9" (200x225mm) tømmer, med en c/c-afstand på ca. 1,0 m i den resterende del af boligen. Bjælkelaget var udført med gulvbrædder af 30 mm fer/not, indskudsbrædder samt indskudsler. Loftet var udført med 19 mm forskallingsbrædder samt røret og puds. Se Figur 4. Opbygningen af dækket stemte overens med, hvad der ansås for værende dansk byggeskik på opførelsestidspunktet.

Figur 4 Etagedækkets opbygning, skitse ved destruktivt indgreb d. 05.04.2022

Ved besigtigelse af byggeriet og ved destruktiv undersøgelse målttes en afstand fra overkant bjælke til overkant indskudsbræt på 75 mm og indskudsbrættet havde en tykkelse af 30 mm. Sammen med bjælkens dimension (200 x 225 mm) medfører det et hulrum (225 mm – 105 mm = 120 mm) mellem underkant indskudsbræt og overkant forskalingsbræt på 120 mm, som ikke er brandmæssigt afbrudt mellem lejlighedsskel. Se Figur 4 og Figur 15.

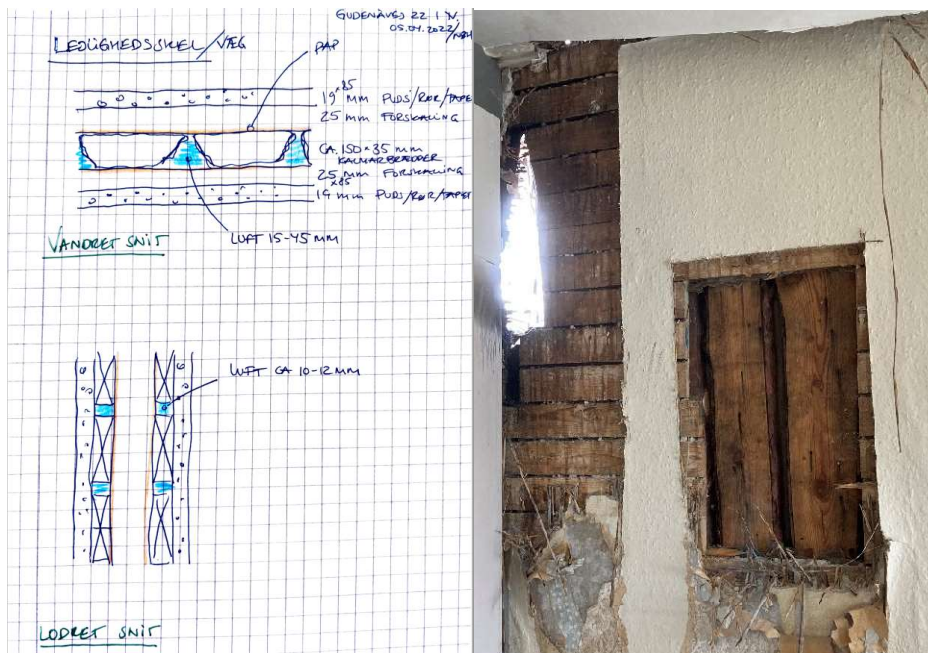
De indvendige vægge fungerede som rumopdelende vægge og lejlighedsadskillende vægge. Væggene var udført som tre lags bræddeskillevægge. Opbygning af bræddeskillevæggene bestod af tre lag brædder, der var monteret i kryds lag. Bræddernes dimensioner var hhv. 25 mm i de yderste lag og 35 mm i det midterste lag, hvor det midterste lag havde en bredde på ca. 150 mm. Det midterste lag varierede i bredde pga. mange bomkanter (Kalmarbrædder), som gjorde, at der mellem brædderne opstod luftspalter. Ved besigtigelse d. 05.04.2022 blev der målt varierende bredde på mellem 15-45 mm. I bræddevæggen var der monteret en kraftig gulvpap for at forhindre spredning af lugt mellem lejlighederne. Bræddevæggene var afsluttet med rørvæv og puds med en tykkelse på ca. 12,5 mm. Se Figur 5. I byggeriet var der, udover murstensvæggene omkring trapperne, alene udført langsgående murstensvægge som understøttelse for træbjælkelaget i etageadskillelserne. Disse vægge indgik kun få steder i byggeriet som adskillelse mellem boliger.

Figur 5 Boligadskillende vægopbygning, skitse ved destruktivt indgreb d. 05.04.2022

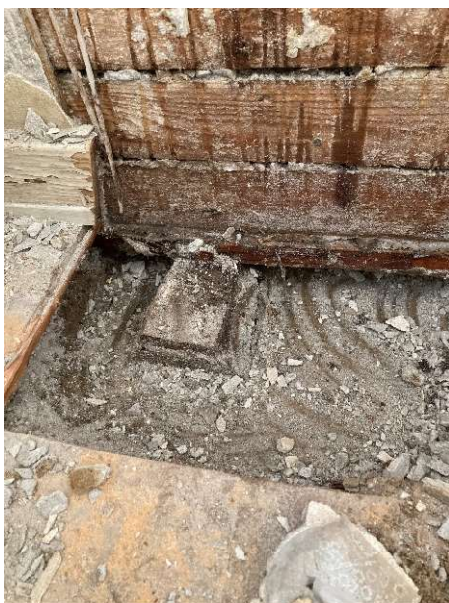
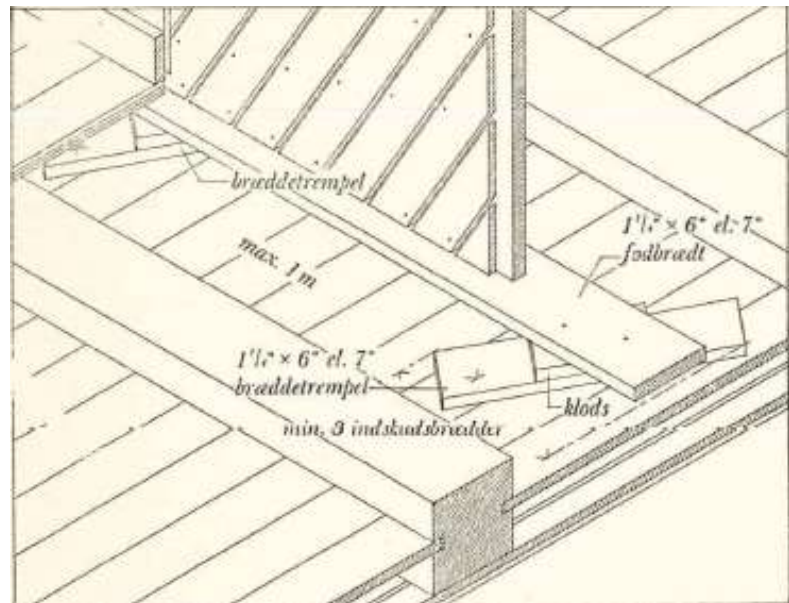
Bræddeskillevægge var fastgjort i top ved at skråsømme vægbrædderne mod loftforskallingen med søm. Ved besigtigelse var bræddeskillevæggen anbragt parallelt mellem træbjælkerne. Væggen var placeret på bræddetrempler oven på indskudsbrædder. Ifølge dansk byggeskik på opførelsestidspunktet, var det beskrevet, at bræddetrempler skulle udlægges, så de spændte skråt over mindst 3 indskudsbrædder. Ved besigtigelse kunne det konstateres, at bræddetrempler ikke var udlagt på skrå. Den valgte løsning medførte ofte, at indskudsbrædderne gav efter for belastningen, således at der med tiden opstod pudsrevner ved loftet. Udførelsen fremgår af Figur 6.

Figur 6 Tv: Boligadskillende vægopbygning (lejlighedskel), Th., skitse fra Byggebogen 1948.

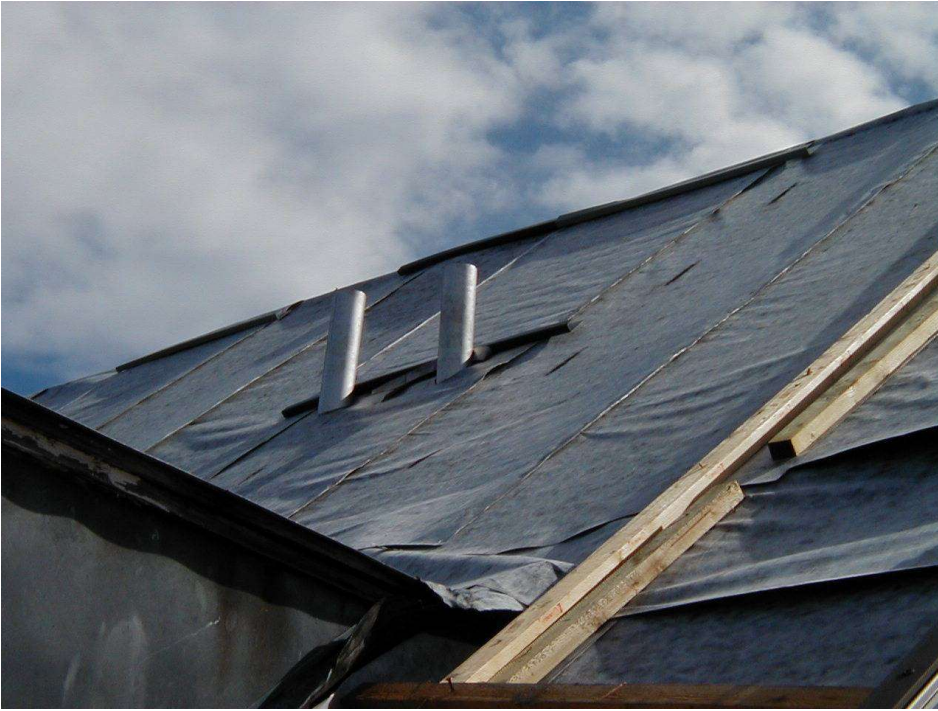
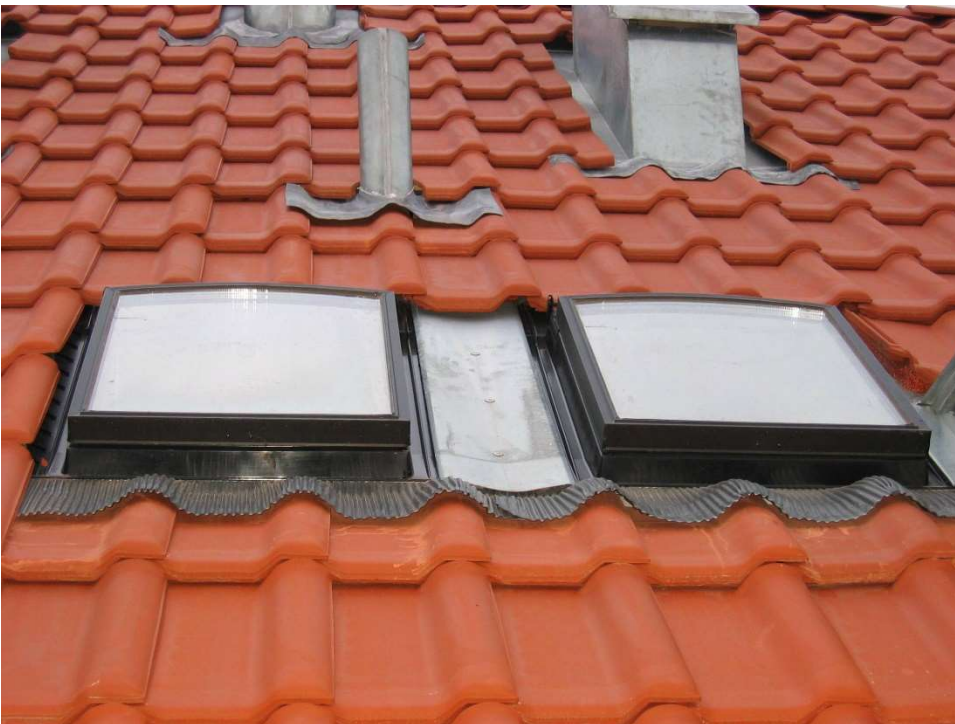
Figur 7 Billede af PJP tilsyn 25-08-2003.

Figur 8 Billede af PJP tilsyn 29-09-2003.

Af det tilgængelige fotomateriale kan det konstateres, at den afsluttende del af faldstammeudluftningen i spidsloftet var udført som en Spiro-rørkanal. Se Figur 7 og Figur 8.

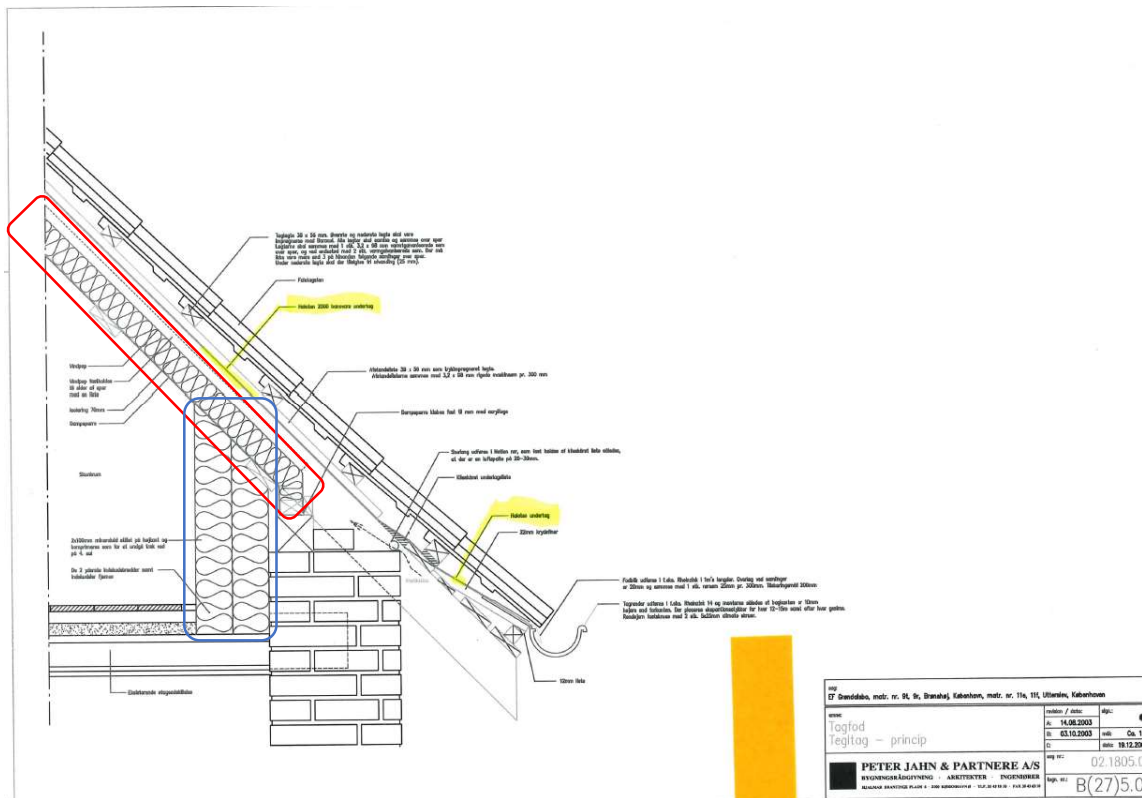
Figur 9 Snittegning af tagfod. Tegnet af Peter Jahn og Partnere A/S. d. 03.10.2003

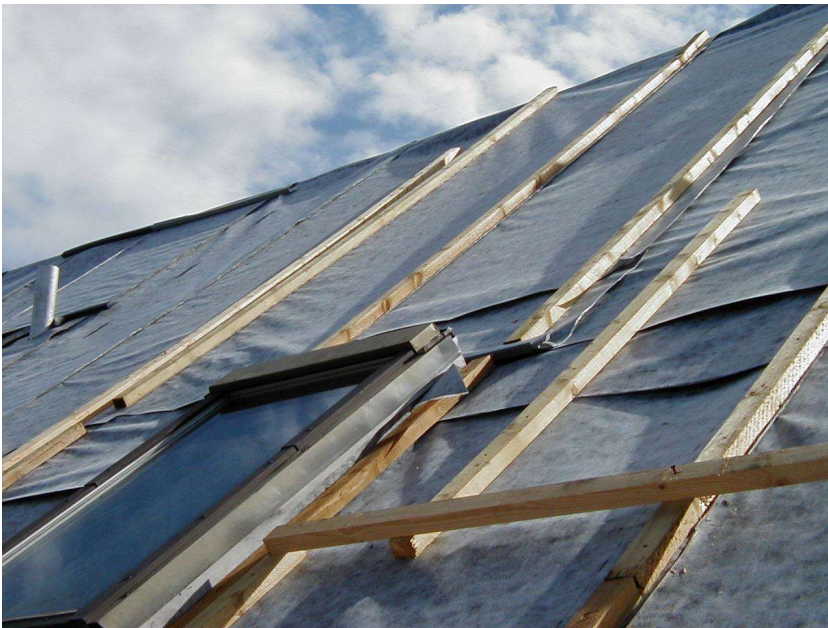
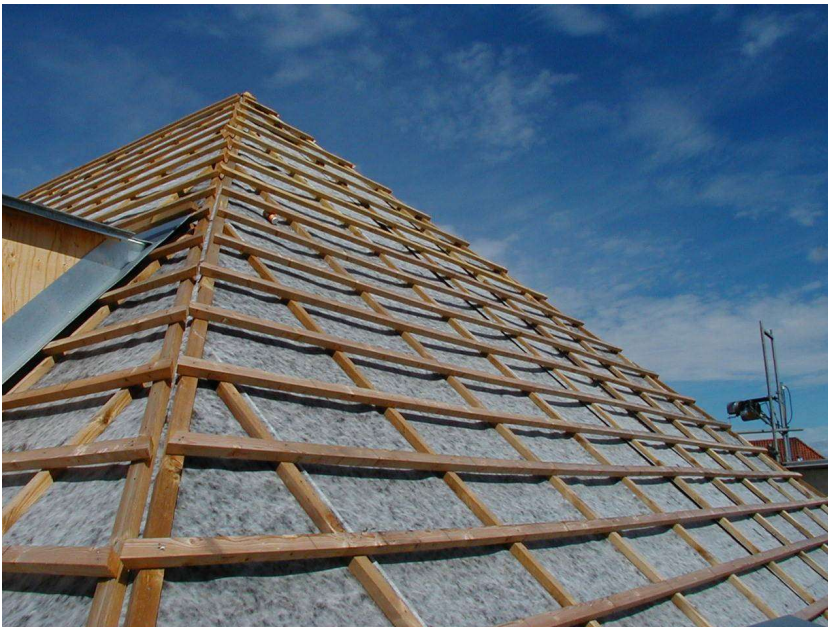
Det har ikke været muligt ved besigtigelsen at se den faktiske indbygning af banevaren. Men ved byggetilsyn foretaget af PJP d. 25-08-2003 ses, at tagkonstruktionen er udført med banevare. Se Figur 10 & Figur 11.

Figur 10 Tilsyn af PJP foretaget d. 25-08-2003

Figur 11 Tilsyn af PJP foretaget d. 25-08-2003.

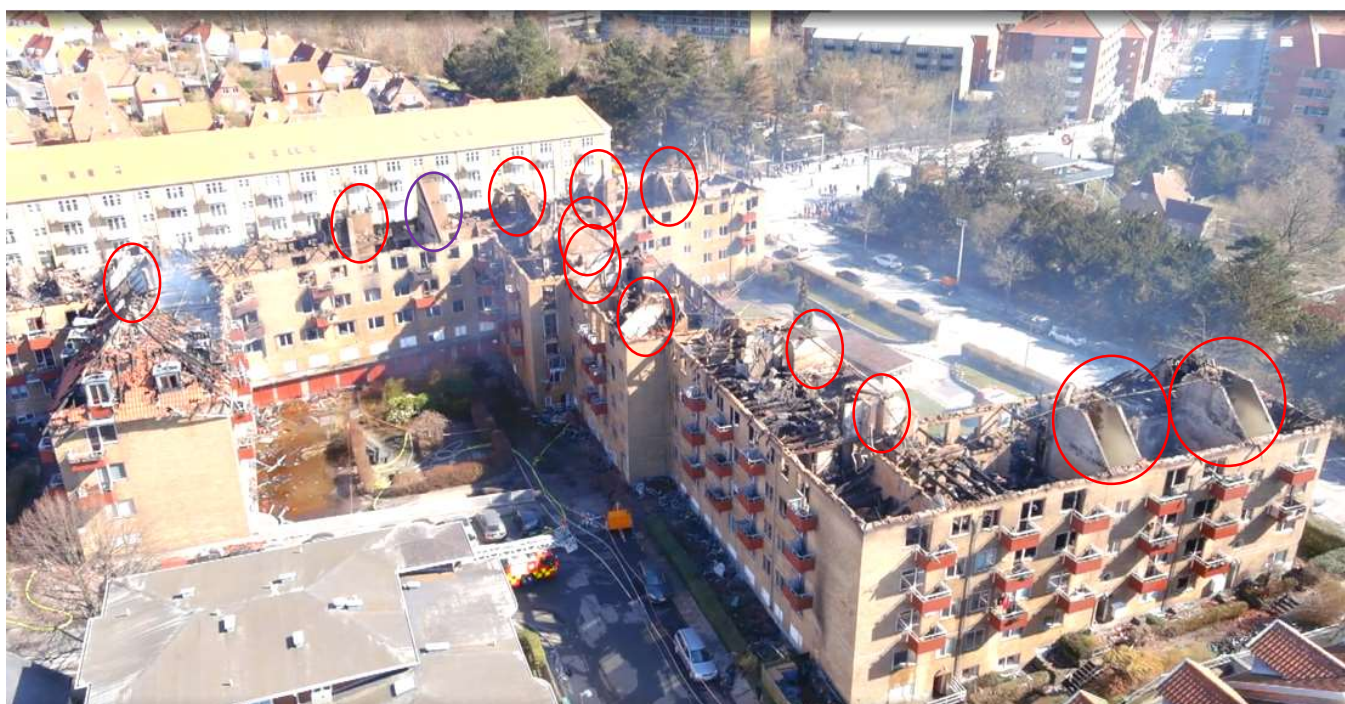
Figur 12 EF Grøndalpark - Billede af TV2 Lorry. Røde cirkler markerer trappeopgange og lilla cirkel markerer brandvæg.

På Figur 12, markeres de intakte trappeopgangene (rød) og brandvæggen (lilla) efter branden. Det antages, at konstruktionen i trapperummet mod selve spidsloftet har været udført som samme træbjælkelag, som imellem boliger og spidsloft. Det vurderes samtidig, at den skråvæg over trappen mod tagfladen var udført efter samme princip som skråvægge i lejlighederne og at der ikke var etableret en sikring af trapperummet over murstensvæggen mod lejlighederne, da der kunne iagttages samme brandskader over trapperummet mod taget, som i lejlighederne.

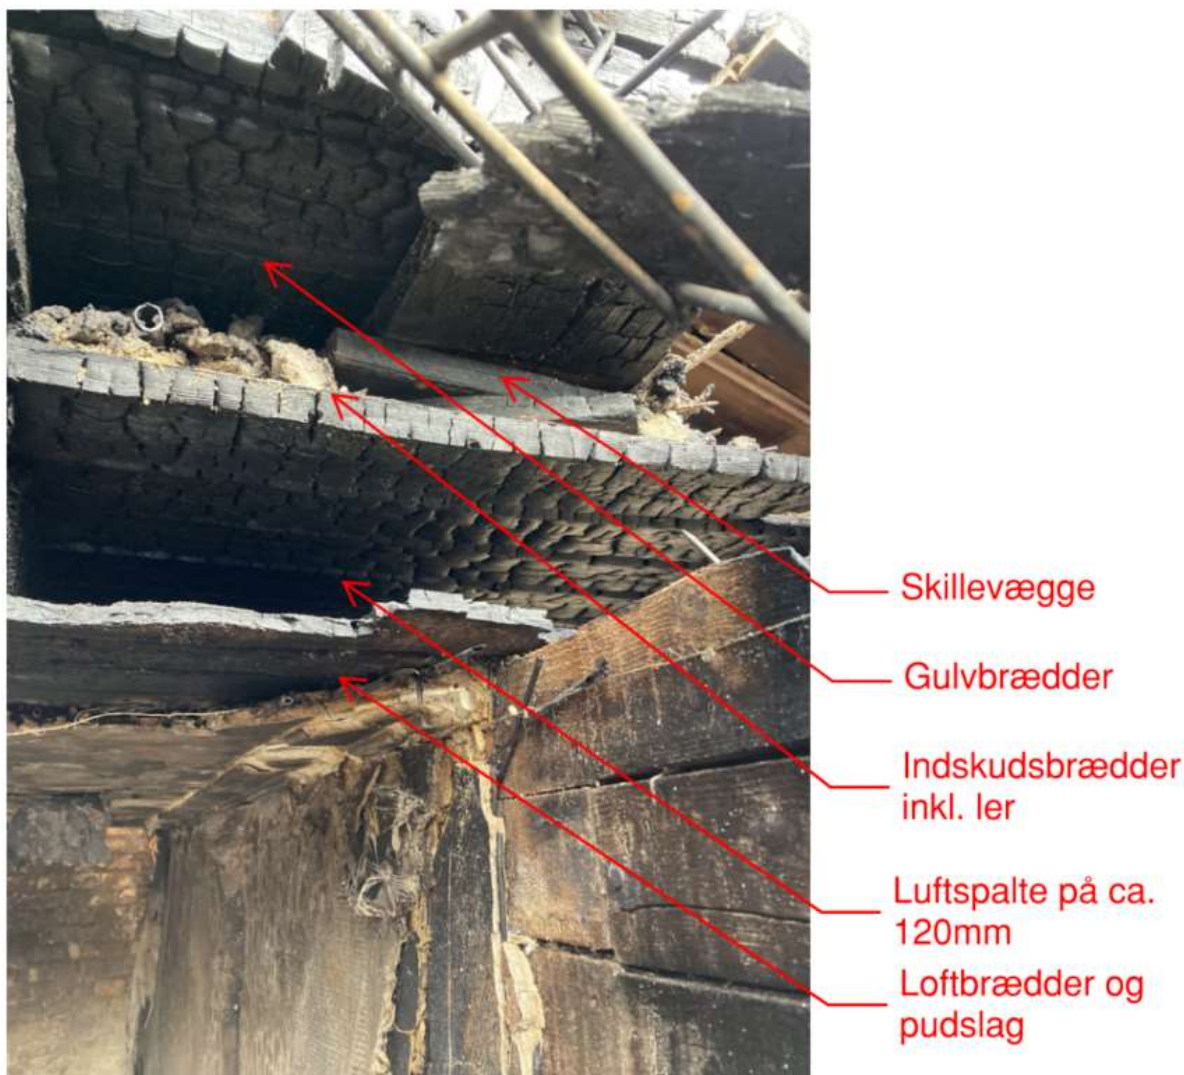
Figur 15 Besigtigelse af EF grøndalpark - Foto af etageadskillelse efter branden

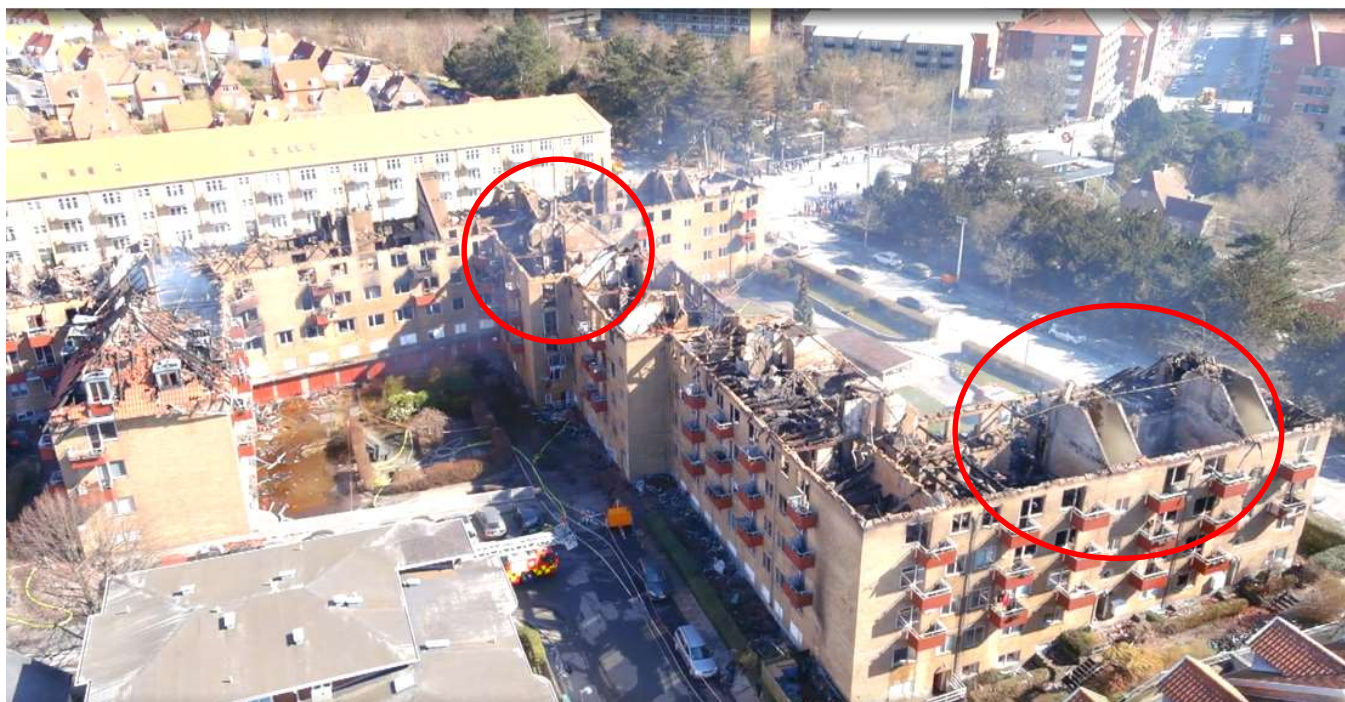
Efterfølgende kan det konstateres, at branden også spreder sig i nedadgående retning til både boligerne i tagetagen og efterfølgende til en række af de underliggende boliger. På figur 18 er der markeret 2 områder, hvor der i forbindelse med branden skete en kraftig nedadgående brandspredning, hvor branden spredte sig op til 3 etager nedad.

Figur 19 EF Grøndalpark - Billede af TV2 Lorry. De røde markeringer viser områder, hvor branden har spredt sig flere etager nedad.

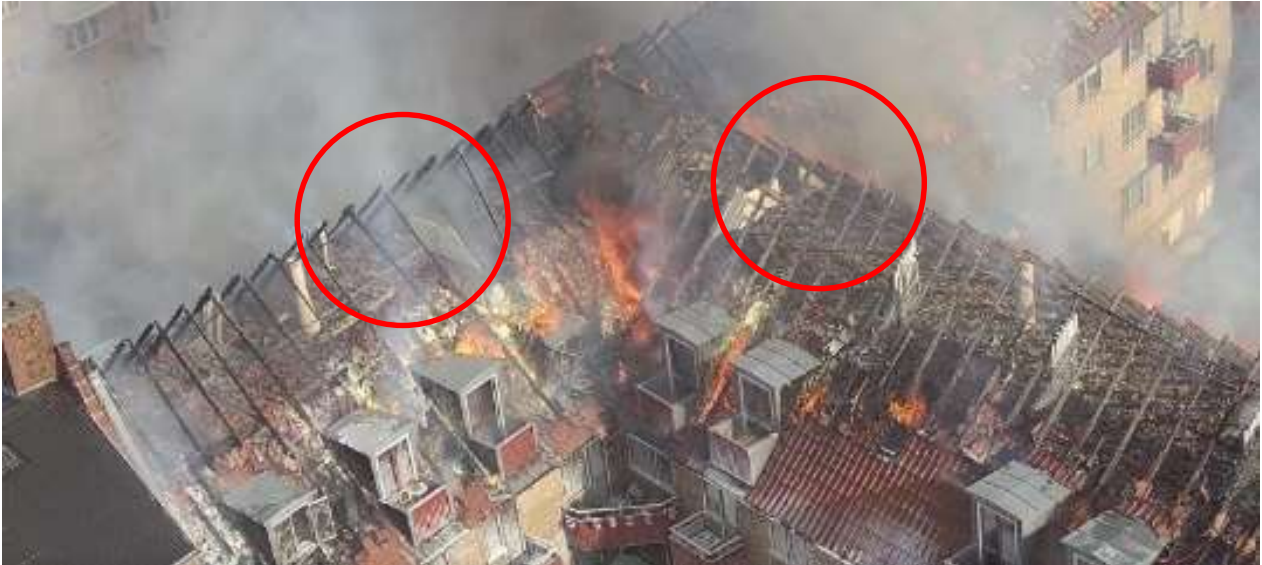
Det har ikke været muligt at finde dokumentation for, at der var etableret "brandstop" over disse vægge i form af eksempelvis fastholdt mineraluldsisolering i hulrummet mellem tegtag og røgskillevæg, samt mellem lægterne, eller at undertaget var afbrudt ved røgskillevægge.

Ved gennemgang af droneoptagelser fra HB for brandspredningen i spidsloftet ved de 2 røgskillevægge, kan der iagttages en mindre reduktion i brandudbredelsen i forbindelse med brandens passage over røgskillevæggene. Der refereres til Hovedstadens Beredskab – Droneoptagelse - DJI\_0032.

Figur 22 Hovedstadens Beredskab – Droneoptagelse - DJI\_0070 (45 sekunder) Markering af 2 skillevægge i spidsloft.

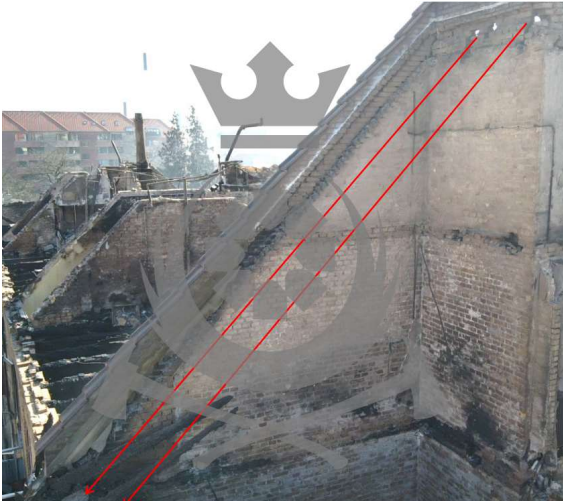
Hvis det lægges til grund, at de 3 udsparinger, som efter branden kunne konstateres i brandvæggen, var udført i forbindelse med byggeriet i 1938 og at de har været skjult i forhold til efterfølgende inspektioner af spidsloftet, kan det have været vanskeligt at registrere udsparingerne i brandvæggen.

Det vurderes, at udsparingerne i forbindelse med en brand vil kunne medføre en brandspredning igennem eller forbi brandvæggen. Af droneoptagelserne fra Hovedstadens Beredskab kan det konstateres, at hastigheden for brandudbredelsen over brandvæggen er reduceret væsentligt i forhold til det øvrige spidsloft.

Figur 23 Fra HB - udspæringer i brandvæg, hvor spær i tagrummet har hvilet af.

Normalt er brandvæggen udført ubrudt som fuldmuret uden bomhuller til bjælkerne. Men i det aktuelle byggeri er der bomhuller på begge sider af væggen. Dette sandsynliggør, at der skete brandspredning vandret gennem brandvæggen.

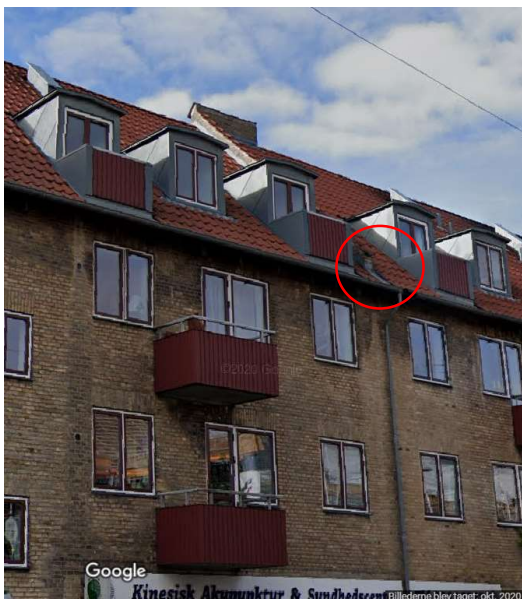
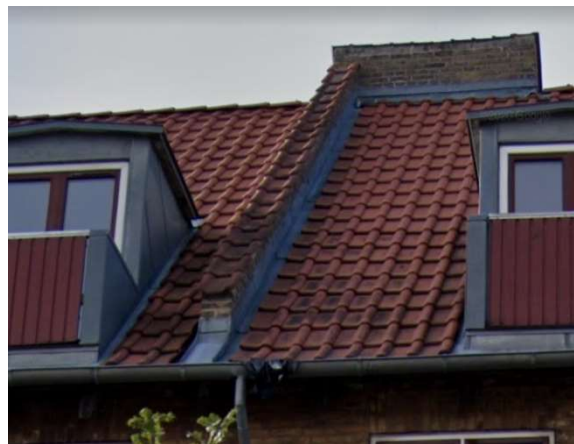
Ved udførelsen af tagfoden i 2003 kan det ikke udelukkes, at krydsfineren samt banevaren i tagfoden kan have passeret brandvæggen på samme måde som underbrædderne, som blev godkendt i 1937.

Denne antagelse sker på baggrund af Figur 24, hvor det kan konstateres, at brandvæggen ikke var ført med ud i tagfoden eller at tagfoden på anden måde var afbrudt ved brandvæggen.

Figur 24 Brandmur (brandvæg) ved tagfod - Foto fra Google street view, okt. 2020.

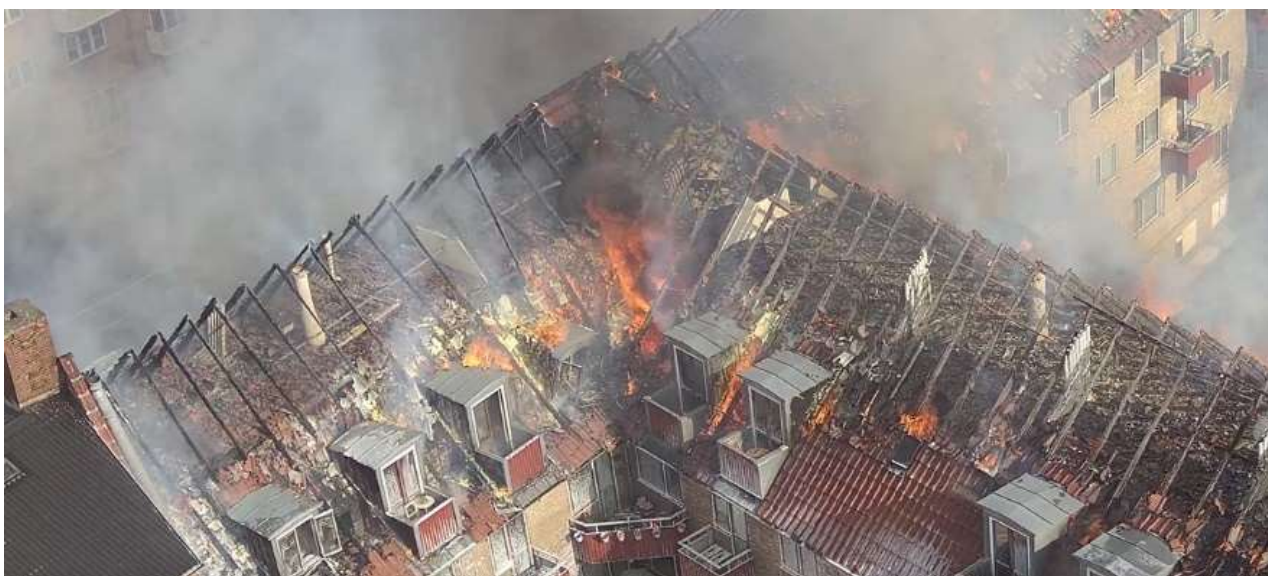
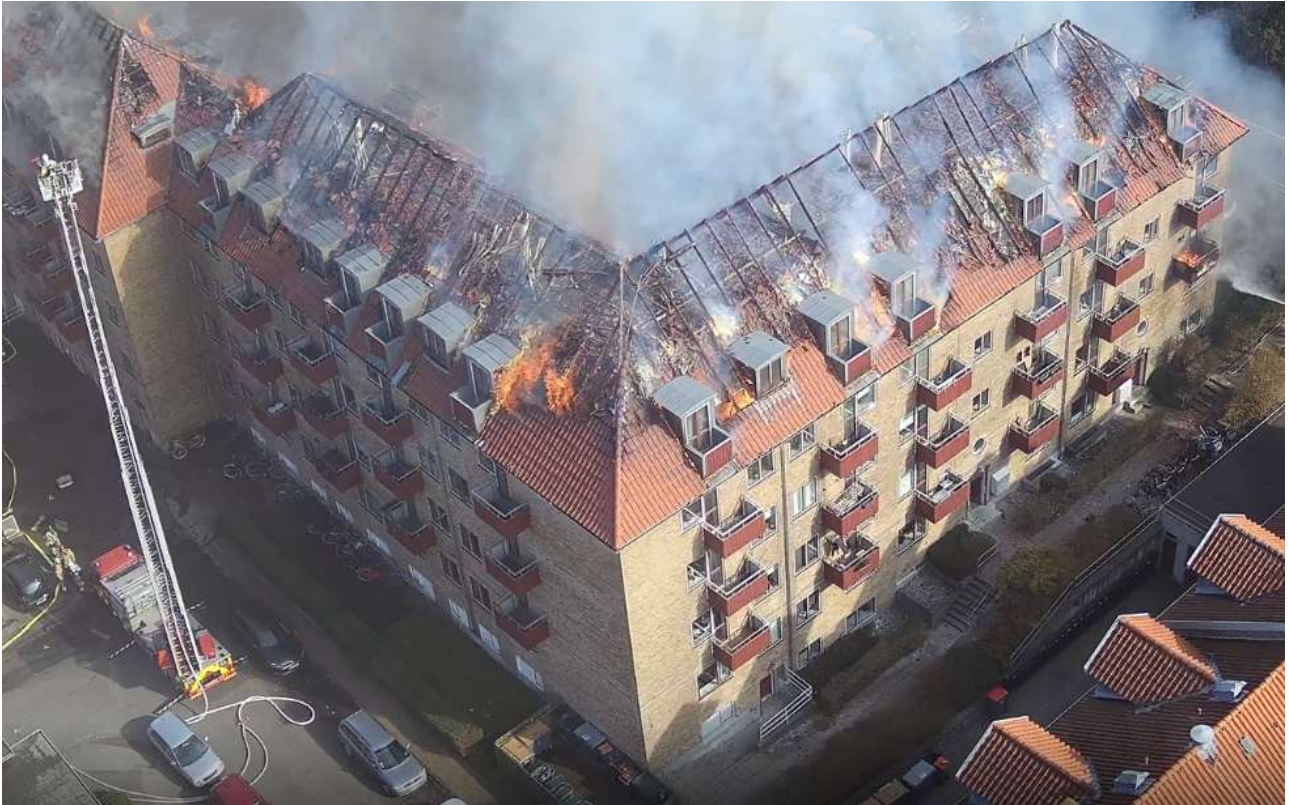
Af figur herunder kan der ikke iagttages synlige flammer i spidsloftet (Se Figur 26 & Figur 27), hvilket indikerer, at der formodentlig ikke var brændbar isolering eller andet brændbart materiale på gulvet i spidsloftet.

Figur 26 Hovedstadens Beredskab – Droneoptagelse - DJI\_0070 (45 sekunder).

Figur 27 Hovedstadens Beredskab – Droneoptagelse - DJI\_0021 (30 sekunder).

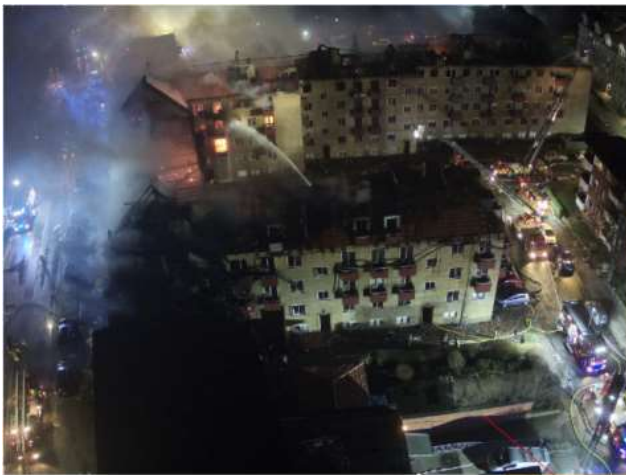
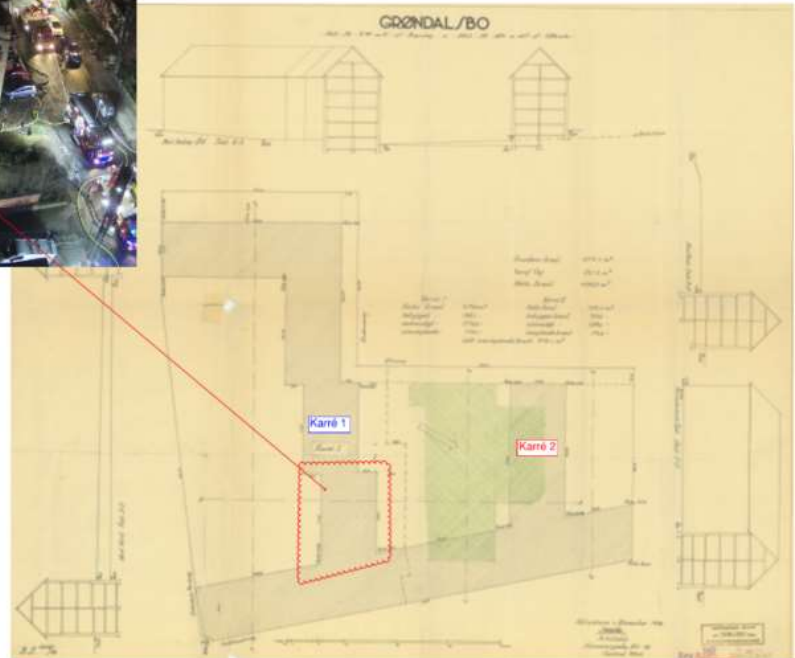
Figur 28 Situationsplan og Dronevideo fra HB. Viser brand i de nederste lejligheder

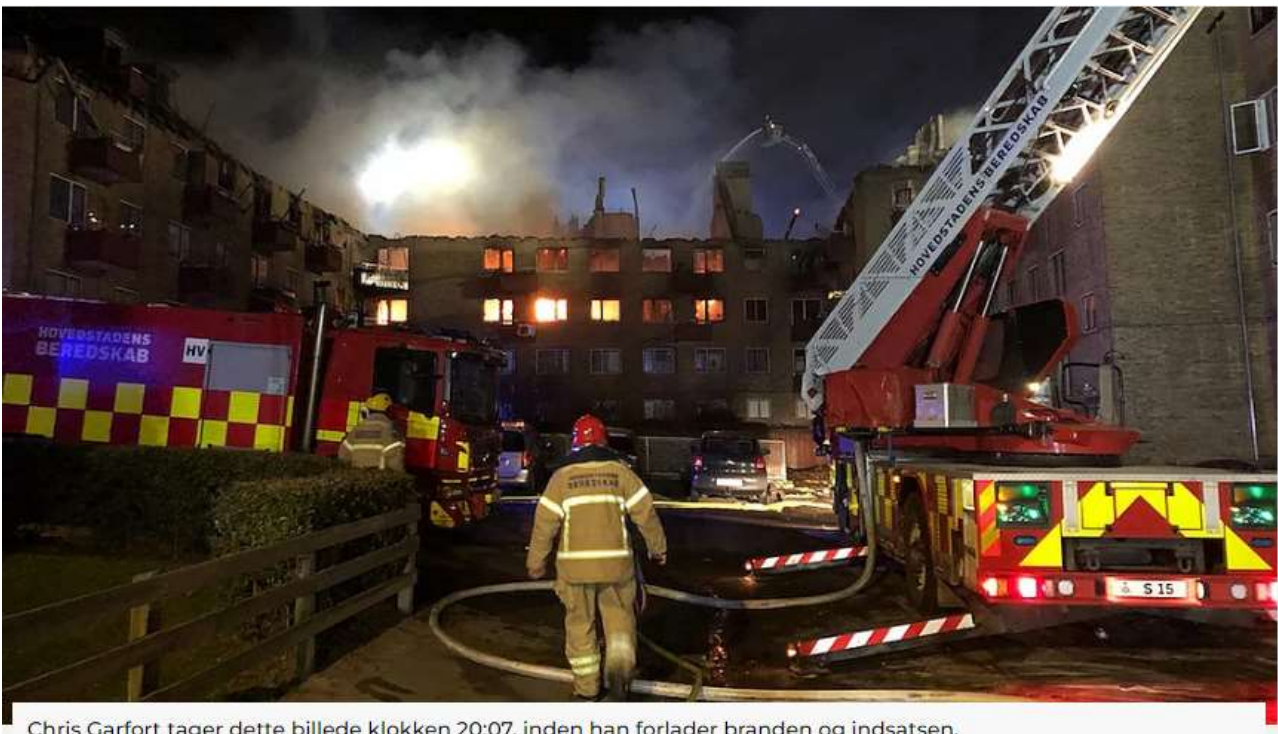
Chris Garfort tager dette billede klokken 20:07, inden han forlader branden og indsatsen.

Figur 29 Foto viser de brændende etager under tagetagen. Foto fra TV2 Lorry
