# Undersøgelse af branden i byggeriet E/F Grøndalsbo Vanløse Den 25. marts 2022

Dato: 10. juni 2022

Nærværende rapport vedrører undersøgelse af branden i byggeriet E/F Grøndalsbo Vanløse den 25. marts 2022.

Rapporten er udarbejdet af DBI (Dansk Brand- og sikringsteknisk Institut) i samarbejde med Rambøll A/S.

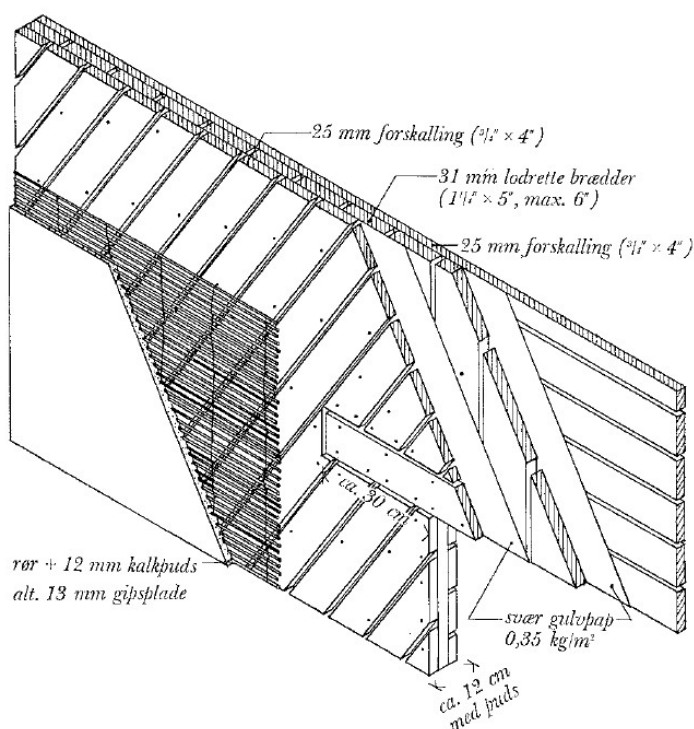
I de lodrette adskillelser mellem de enkelte boliger, var der etableret tredobbelte bræddeskillevægge. Tredobbelte bræddeskillevæg kunne tidligere anvendes som lejlighedsskel i byggerier i Københavns Kommune jf. Byggebogen april 1968. En sådan vægopbygning var klassificeret som værende BD-bygningsdel 90, hvis den var afsluttet med beklædning udført som rørpuds. Se Figur 14

Figur 14 Tredobbelte bræddeskillevæg - Byggebogen, april 1968.

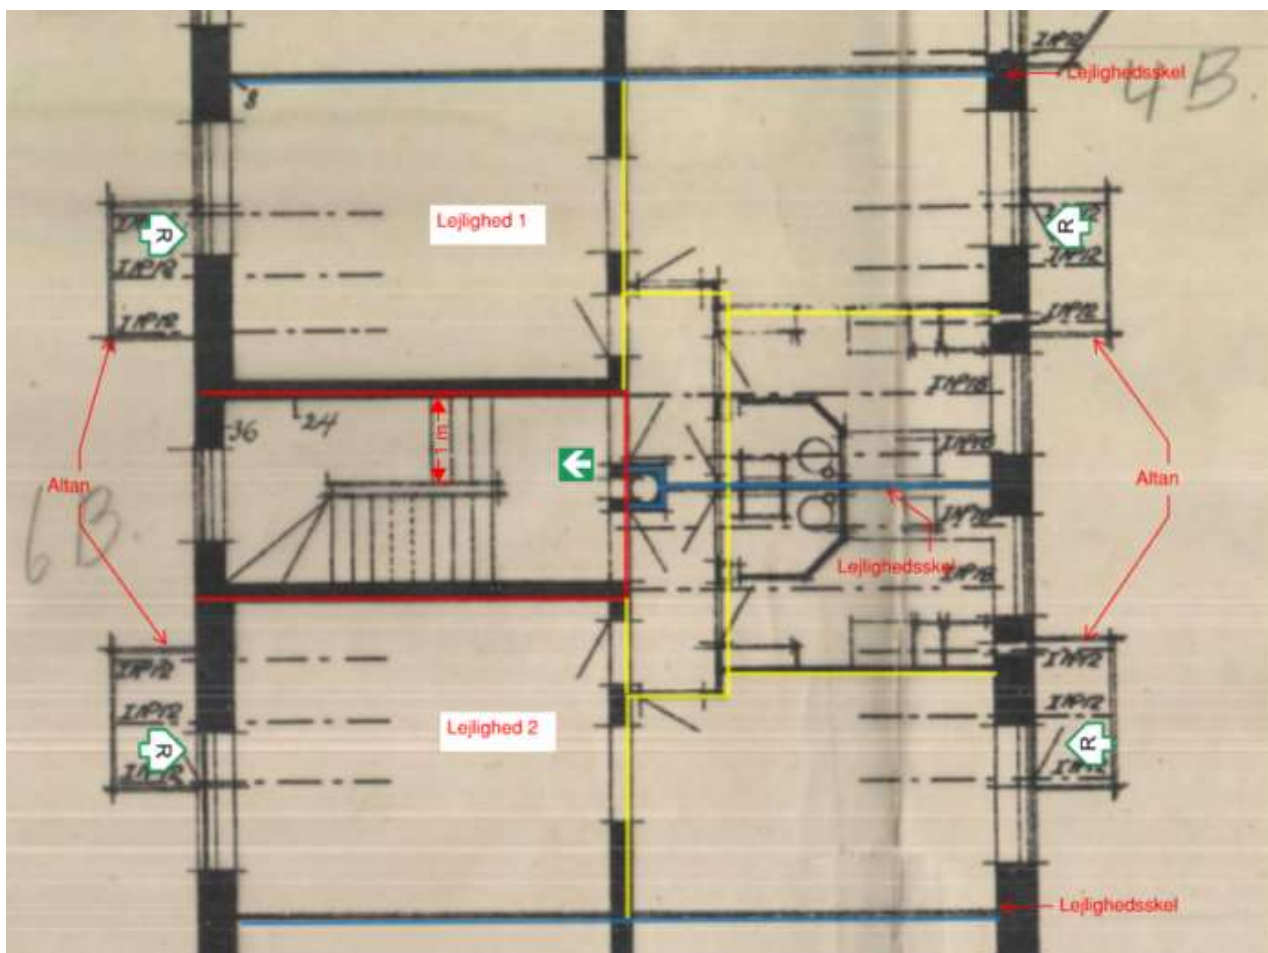
Etageboligerne var opført efter princippet om, at der fra hver bolig kun var adgang til én trappe, som var udført som en "brandfri" trappe i beton (uden brandbelastning), og at trappen havde en fribredde på 1,0 m. Lejlighederne var indrettet, så beboer selv kunne evakuere direkte til terræn i det fri via flugtvejstrapper eller reddes via redningsåbninger (altaner). Lejlighederne var udført med altaner placeret i modstående facader, jf. den oprindelig byggetilladelse fra 1938. Alle lejligheder havde adgang til 2 altaner. Enkelte boliger havde altaner placeret i gavlen. Tagetagen havde altankviste, der kunne fungere som redningsåbning. Der var fra hver etagerepos adgang til to lejligheder. Lejligheder havde ikke installeret røgalarmanlæg.

Figur 18 Brandplan af to lejligheder. Blå streg indikerer lejlighedsskel, gul er indvendige skillevægge, rød markerer trappeopgang med flugtvej til det fri (brandfri enhed) og altaner angives som redningsåbninger.

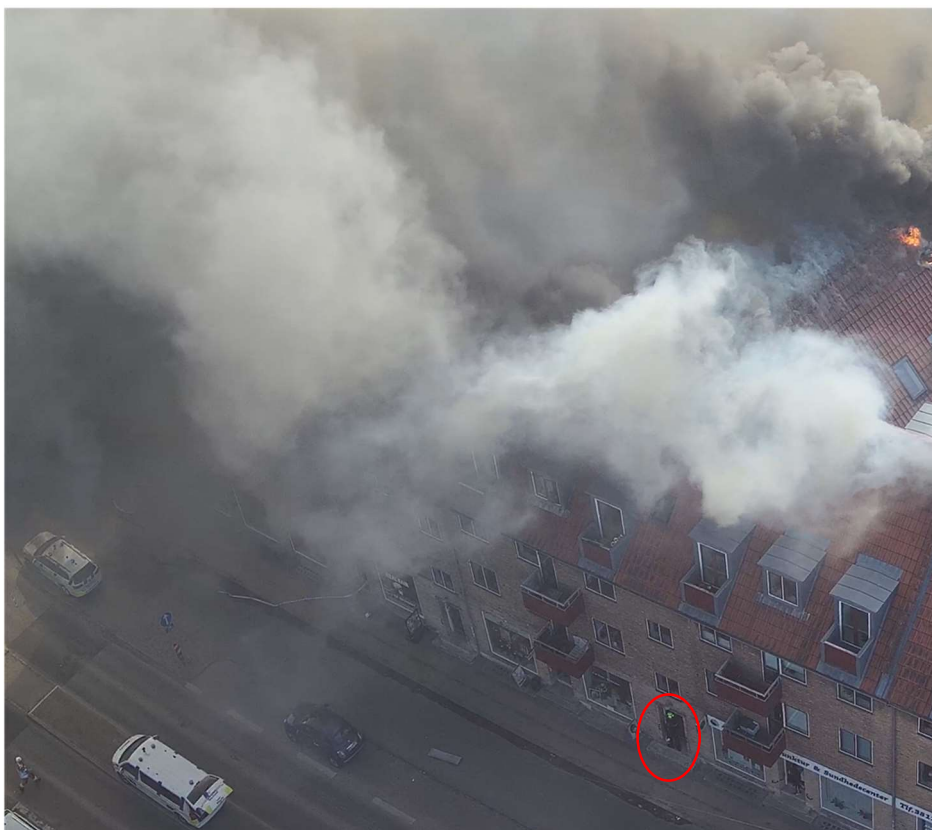
På baggrund af videomateriale fra HB ses det, at politiet varslede beboer via dørtelefoner, se Figur 20. Dette bekræftes i et interview til TV2-LORRY, hvor en beboer oplyser, at de blev varslet via dørtelefonerne. Det oplyses endvidere, at en beboer fra 1. salen måtte reddes af redningsberedskabets. Se bilag A – "Transskription af videomateriale af TV2 Lorry" og indslaget fra TV2-LORRY med følgende link:

Figur 20 Video (0) DJI\_0009 fra HB ses politiet i færd med varsling af beboerne. Politibetjenten er markeret i den røde cirkel.

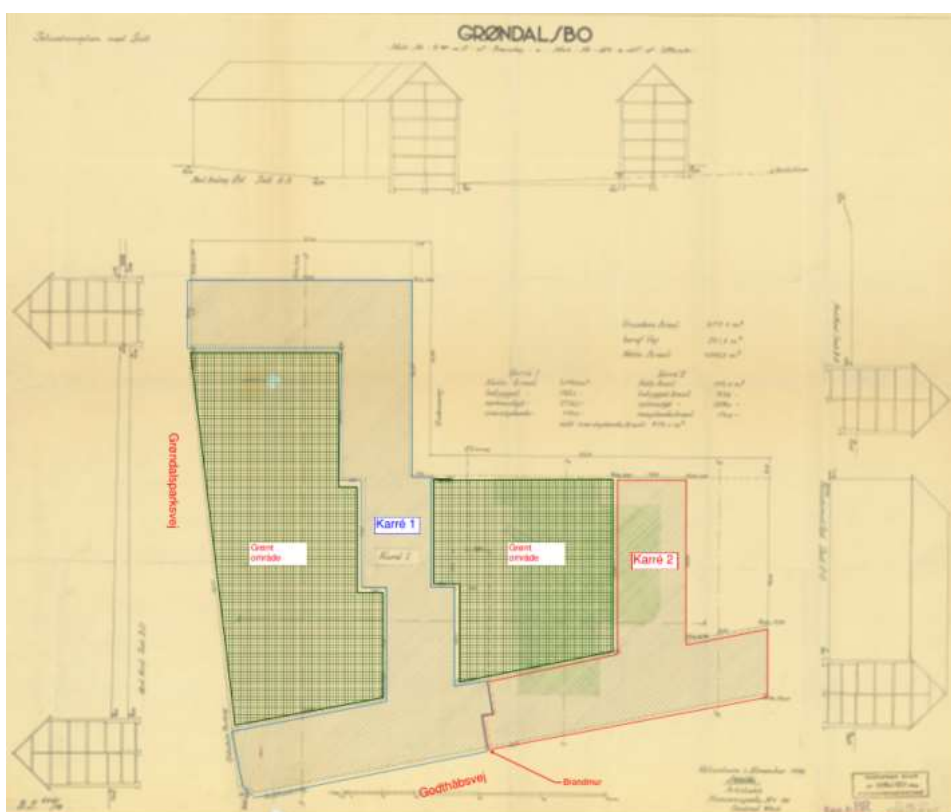
Det kan konstateres, at byggeriet på matriklerne var udformet med 2 grønne områder (se Figur 25), som ikke kunne benyttes som udstigningsareal for beredskabet eller som stigerensningsareal for beredskabets kørbare stigemateriel. Samtidig har de nedfaldene bygningsdele fra taget også udgjort en fare for personskade og besværliggjort indsatsen.

Figur 25 Situationsplan med markering af grønne områder.
